3.4 评估程序

4 地块概况

9 结论与建议

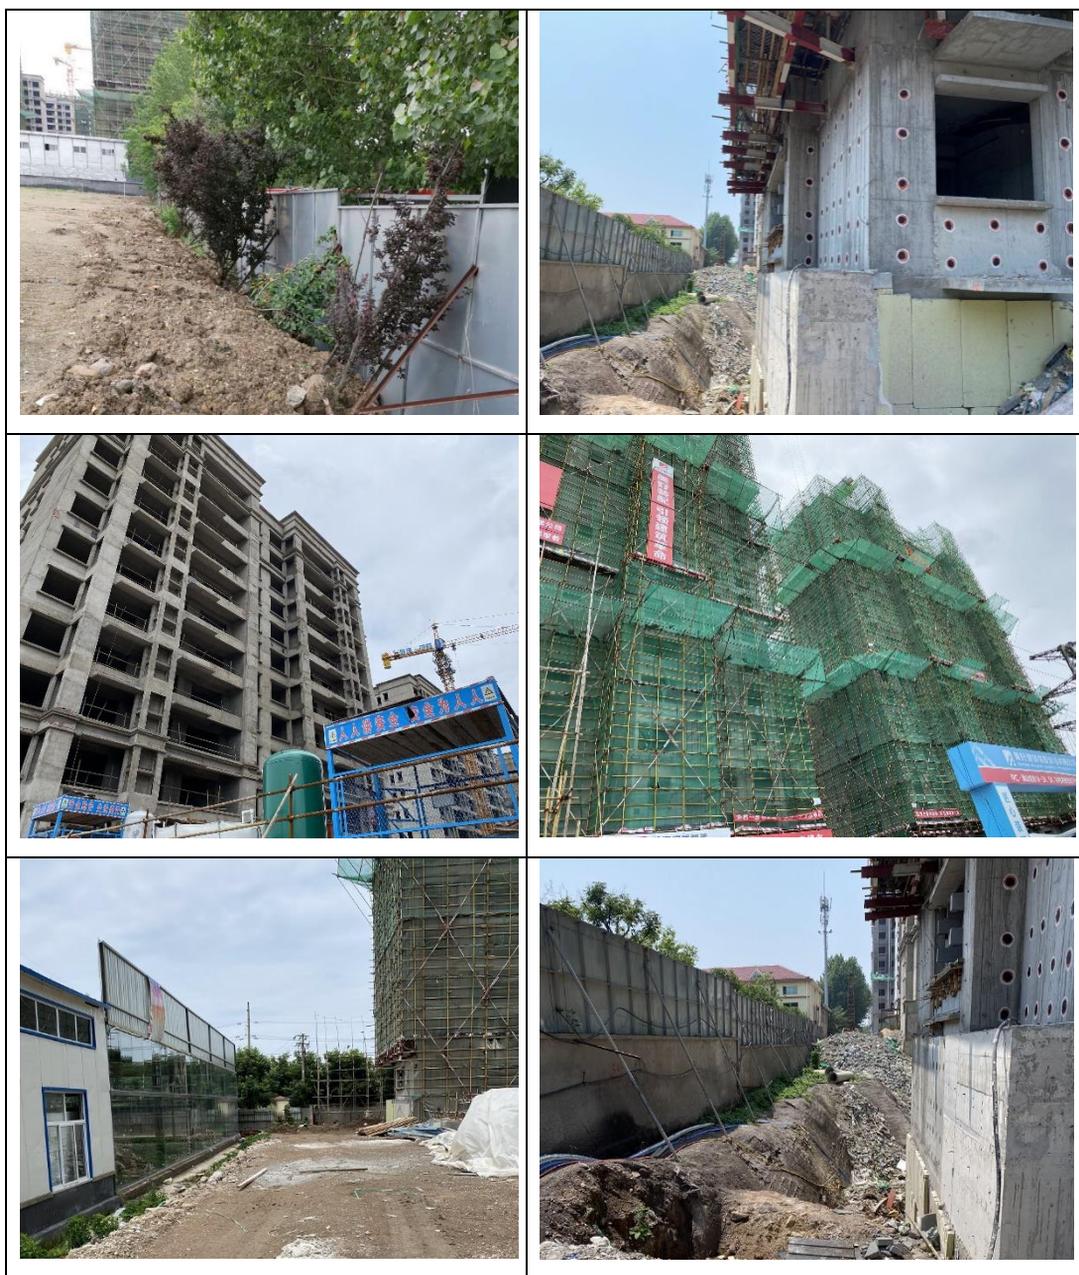
图 4.1-2 地块现状

2020年5月，项目组成员对青岛白玉化工有限公司地块堆存土壤区域及原厂区进行实地踏勘，踏勘内容主要包括人员访谈、无人机航拍、周边环境识别、场内环境核查等。踏勘范围为白玉化工原厂及周边区域，目前原厂区内处于施工建设状态，地下基础（地下室和停车场）全部建设完成，根据人员访谈获悉，最大开挖深度为7.5m，基本揭露至基岩，施工区域外围放坡处上层填充外运土壤后压实；紧邻施工区南侧为施工人员宿舍区，地面基本硬化。（部分情景见现场照片图4.1-2）。
